SPORTPARK BÜNZMATT, WOHLLEN (AG), PHALT ARCHITEKTEN

Ein denkmalgeschütztes Gartenbad in Wohlen aus dem Jahre 1965 gestalteten Phalt Architekten in einen zeitgemässen Sportpark um.

## Eishalle | Salle de patinage

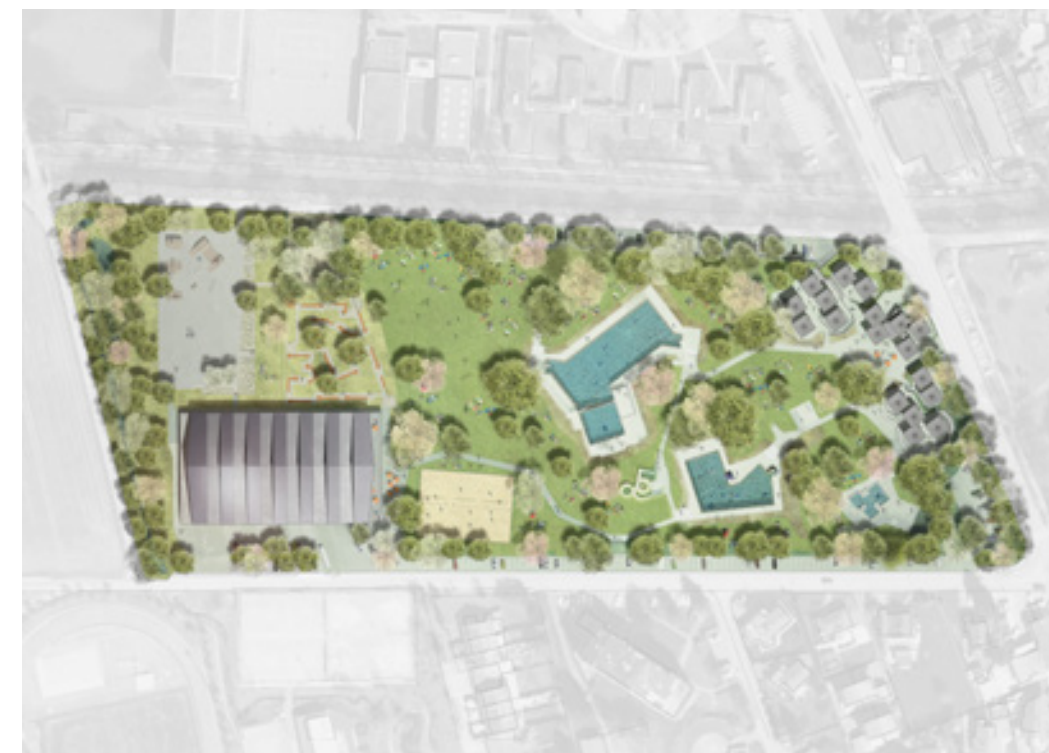
Situation in Wohlen mit der neuen Eishalle  
Situation à Wohlen avec la nouvelle patinoire

Das neue Konzept sieht eine zentrale Erschliessung vor. Auf der Südwestseite bündelt der neue Haupteingang mit dahinter liegender Eishalle die gesamte Infrastruktur für die Aktivitäten, die nun in eine zusammenhängende Parkanlage eingebettet sind.

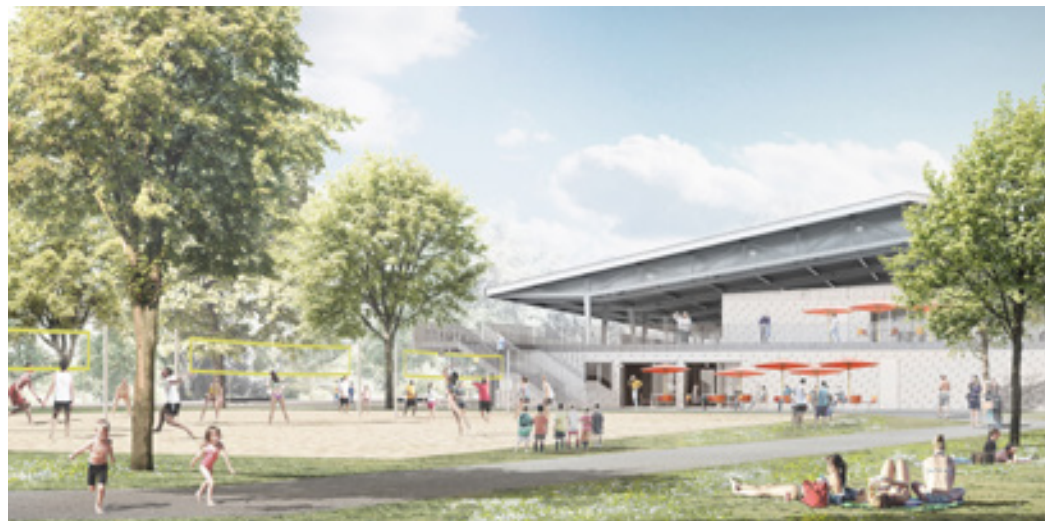
Blick auf die neue überdachte Eishalle, deren Restaurant- und Aussichtsterrasse ganzjährig genutzt werden kann. Zwischen den Bäumen die neue Beachsportanlage.

Vue sur la nouvelle patinoire couverte; sa terrasse peut être utilisée toute l'année en tant que terrasse panoramique et terrasse de restaurant. Entre les arbres, la nouvelle installation pour les sports de plage.

Die grösste bauliche Veränderung stellt die neue überdachte Eishalle von Phalt Architekten dar. Das Eisfeld wird von einem eingeschossigen Mantelbau umschlossen, in dem sämtliche Technik- und Sanitäräume, Umkleiden sowie ein kleiner gastronomischer Bereich Platz finden. Diese Infrastruktur steht den Nutzern sämtlicher Sportanlagen zur Verfügung.

Die Flächen über der eingeschossigen Mantelnutzung, auf die ein imposantes offenes Dach gesetzt ist, sind als Galerie begehbar und dienen in der Wintersaison als Zuschauertribüne. Ganzjährig können sie als Restaurant- und Aussichtsterrasse genutzt werden.

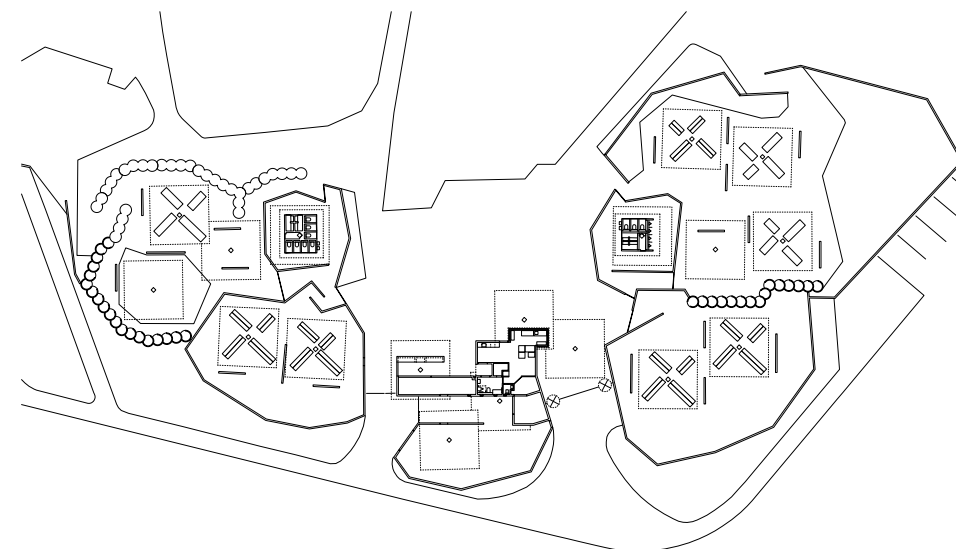
Mit achtzehn quadratischen, hyperbolischen Betonpilzen inszenierte Schnebli den Eingangsbereich des Schwimmbads. Neuordnung der gesamten Zone: Öffnung zur Liegewiese hin mit Spielzone und Sitzgelegenheiten. Verlagerung der Wechselkabinen in rückwärtigen Bereich mit reduzierten Garderobenkästchen.

Schnebli mit en scène la zone d'entrée de la piscine avec 18 piliers hyperboliques évasés en béton. Réorganisation de toute la zone: ouverture vers la pelouse avec son terrain de jeu et ses sièges pour s'asseoir. Déplacement des vestiaires vers les zones arrière avec des casiers réduits.

Diesen setzte er für sein Gartenbad sehr skulptural ein. Mit 18 quadratischen, hyperbolischen Betonpilzen inszenierte er den Eingangsbereich mit einem schattigen Wäldchen für die Garderobenkästen.

Die zahlreichen Garderobenkästchen wurden in die hinteren Bereiche zur Strasse verschoben, auf den frei werdenden Betonfundamenten können nun Sitzbänke mit Sichtbezug zur Liegewiese und Becken platziert werden. Auf den Seiten der ehemaligen Frauen- und Männergarderoben werden neu eine Sand- und Wasserspielanlage gestaltet sowie eine Tauschbibliothek und Picknickzone eingerichtet.

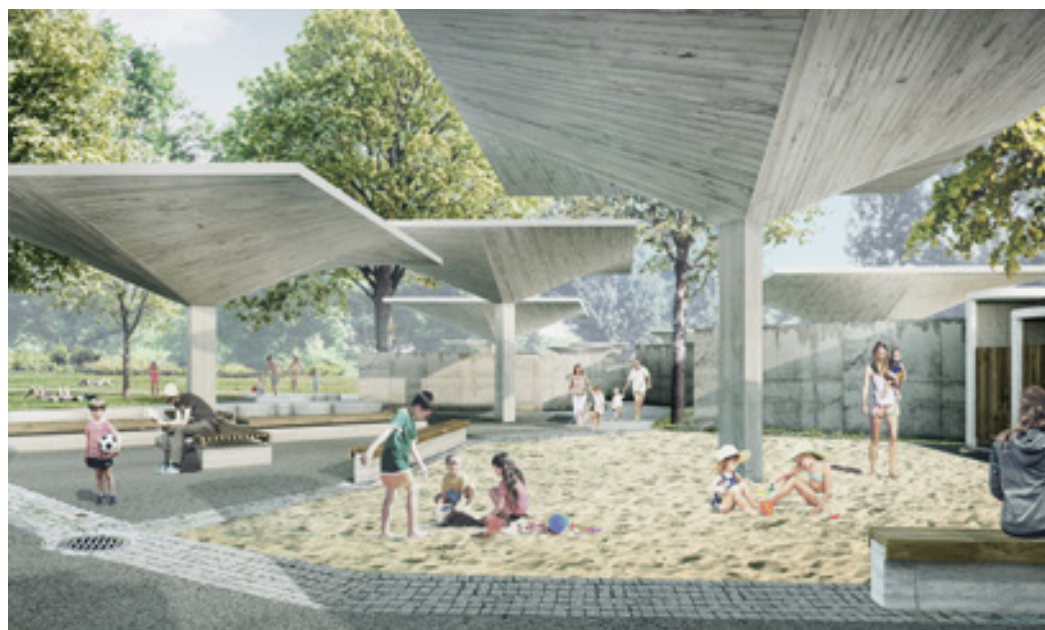
Im Schatten der quadratischen, hyperbolischen Betonpilze wurde eine familiengerechte Aufenthaltszone mit Sand- und Wasserspielanlage gestaltet. Die neuen Sitzgelegenheiten mit Sichtbezug zu Liegewiese und Wasserbecken.

A l'ombre des piliers hyperboliques évasés en béton, une zone pour les familles avec une installation de jeux de sable et d'eau a été aménagée. Les nouveaux sièges avec vue sur la pelouse et les bassins.

Befreit von störenden und nachträglichen Anbauten im Eingangsbereich gewinnt das Bad seine ursprünglichen Qualitäten wieder, der Schatten der Pilzstützen kann nun mittels kleiner Eingriffe familiengerecht genutzt werden.
